GABIONS ÉLECTROSOUDÉS

AquaTerra Solutions[®]

LES GABIONS ÉLECTROSOUDES AQUATERRA SOLUTIONS®

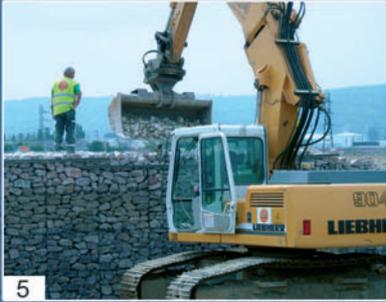
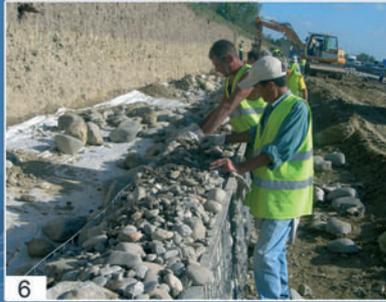
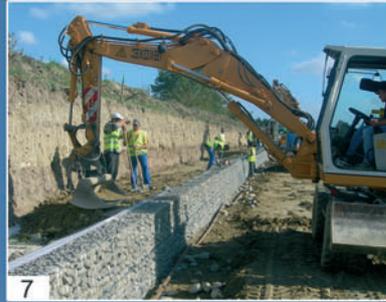
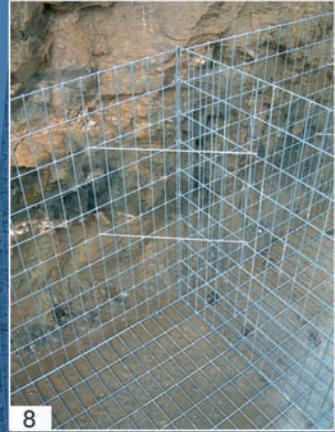
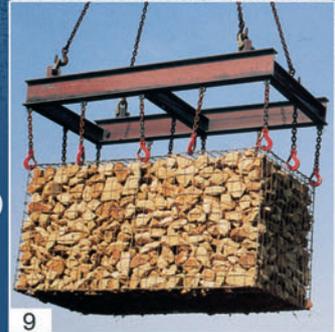
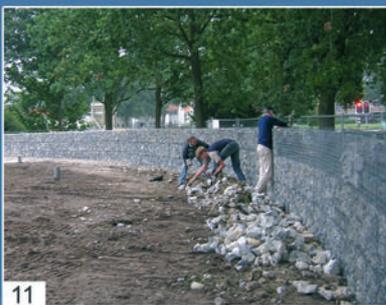
1/ Panneaux livrés sur palettes pour une manutention et un stockage faciles. 2/ Assemblage des panneaux à leurs places définitives. 3/ Coffrage non nécessaire, barres d'alignement provisoire avec ergots s'insérant dans les panneaux pour un remplissage encore plus rapide. 4/ Agrafage des panneaux du parement et du diaphragme perpendiculaire. 5/ Remplissage mécanique. 6/ Remplissage en vrac avec arrangement manuel du parement vu. 7/ Gabions associés à des nappes de renforts synthétiques. 8/ Disposition des tirants dans les angles pour un remplissage encore plus facile. 9/ Préfabrication et manutention sans déformation. 10/ Insertion de points lumineux. 11/ Rangs de 0.7 m permettant un arrangement du parement tout en restant à l'extérieur des cellules. 12/ Réalisation facile de courbes et sinusoïdes. 13/ Découpes spécifiques aisées. 14/ Gabions elliptiques avec rayons variables. 15/ Raccordement en biais ou sur mesure. 16/ Assemblage des panneaux arrondis. 17/ Arc de cercle mince. 18/ Insertion de boîtes aux lettres ou luminaires.

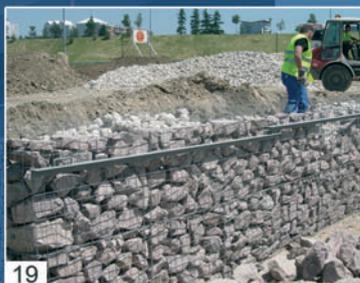
19

19/ Barres d'alignements s'insérant (clippage provisoire) sur le haut des panneaux pour accroître la rigidité de ceux-ci pendant le remplissage. 20/ Agrafage pneumatique pour l'assemblage et la fermeture des cages. 21/ Remplissage mécanique et tri des plus belles pierres pour le parement. 22/ Bottes de tirants préfabriqués. 23/ Revêtement PVC noir. 24/ Outils de production à commande numérique pour une plus grande réactivité et précision. Fabrication de grande qualité avec très faibles tolérances. 25/ Boîtes très résistantes.

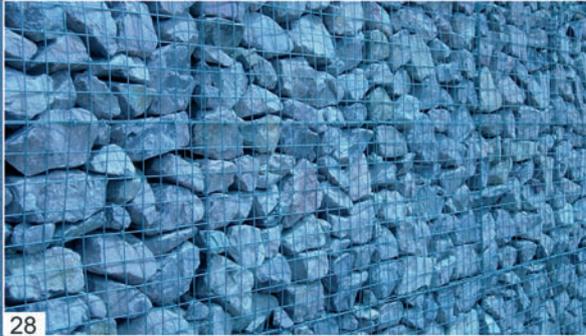
28

26 à 30/ Parement appareillé avec différents types et teintes de pierre. 31/ Parement et couverture en briques. Remplissage avec matériaux recyclés et gravette pour la pose de la couverture. 32/ Remplissage en galets de La Garonne. 33/ Façade avec grosses pierres, avant lavage du centre de première intervention de St André en Morvan. 34/ Aménagement au Conservatoire International des Parcs et Jardins et du Paysage à Chaumont sur Loire. 35/ Remplissage en briques. On note la discrétion du grillage et la possibilité de s'asseoir directement dessus. 36/ Muret incliné sans aspérités ni découpes. 37/ Contraste de divers matériaux de remplissage à Nitting. 38/ Eclairage interne. 39/ Ouverture dans un écran antibruit.

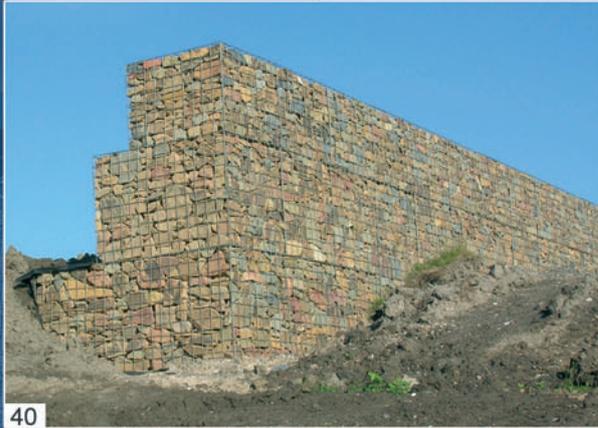
40 et 41/ Soutènements avec parement aval vertical. 42/ Mariage de la pierre et du béton à l'extension de l'hôpital du Chandou à Tulle. 43/ Soutènement entourant des poteaux béton de support de dalle. Les panneaux du rang supérieur sont assemblés en place avant remplissage (Hôpital du Chandou à Tulle). 44/ Aménagement circulaire en deux niveaux avec couvercles trapézoïdaux (Hôpital du Chandou à Tulle). 45/ Ouvrage remplis en vrac, ZAC Cheval Blanc, Port de plaisance de Brest. 46/ Soutènements minces le long de la voie rapide Sud III à Grand Quevilly. Couches de 0.68 m pour une mise en œuvre plus facile et rapide. 47/ Doublage intérieur des gabions par nappe de fibres de coco pour réalisation de mur végétalisé. 48/ Parement mince avec nappes de renforts synthétiques horizontales. 2 kms de murs le long des autoroutes A61/A62, Rocade Est de Toulouse. 49/ Paroi inclinée mince et percée le long des A61/A62, Rocade Est de Toulouse.

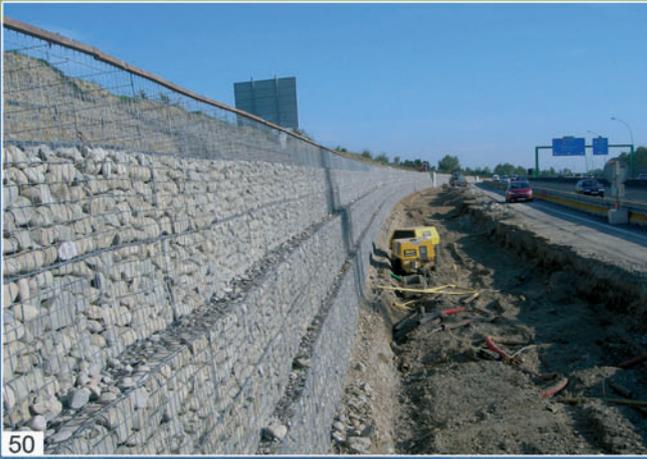
50

50/ Remblais renforcé le long des A61/A62, Rocade Est de Toulouse. 51/ Parement sans déformation permettant l'habillage des gabions par plaques minces en béton matricé imitant les briques. 52/ Soutènement fortement incliné. 53/ Aménagements des quais de Seine à Clichy. Contraste des supports de mats d'éclairage et de bancs en béton avec les gabions. 54/ Variation de hauteur... 55/ Soutènement d'une plateforme industrielle. 56/ Soutènement le long des voies de tramway. On note la rectitude des arêtes. 57/ Soutènement et parapet au lycée H.Q.E. de Sainte Cécile les Vignes. 58/ Culées d'un pont de 12 m.

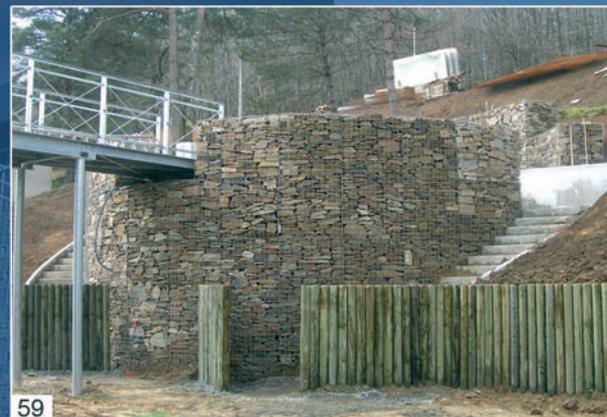
59

59/ Ouvrage circulaire entouré d'escaliers et supportant une passerelle. 60/ Aménagements avec murs trapézoïdaux sur sol peu porteur du nouveau quartier Skoatterwäld à Heerenveen (Pays Bas). 61/ Bancs fixés sur supports intégrés aux gabions. 62/ Murets/bancs interdisant le passage des véhicules. 63 et 64/ Détails de raccordement dans les angles et avec les pavés. 65/ Ouvrage en pente régulière avec garde corps fixé sur les panneaux du rang inférieur. 66/ Jardin Japonais. 67/ Totem pour les parkings Philips à Eindhoven.

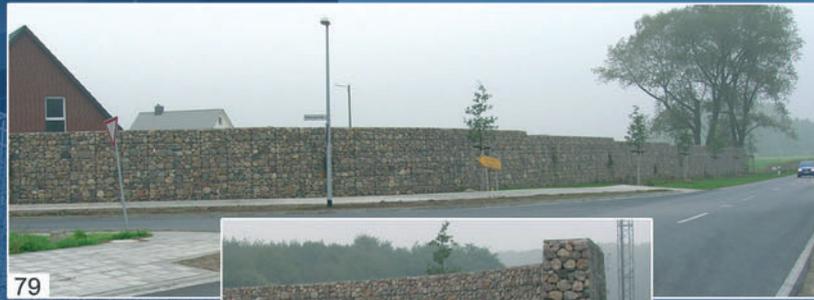
79 à 82/ Ecran avec section trapézoïdale et remplissage en sable de la partie centrale. Braunschweig (Allemagne). 83/ Ecran antibruit à Ijssel avec parement végétalisable coté habitation et rempli de pierres volcaniques du coté chaussée. 84/ Ecran longeant la voie ferrée à Elst avec remplissage mécanique des deux parements en pierre et du noyau central en sable. 85/ Ecran et clôture d'un site de loisirs. 86/ Section trapézoïdale d'un ouvrage le long des voies ferrées à Maastricht. 87 à 90/ Ecran antibruit réalisé avant les travaux d'une déviation pour le nouveau quartier Malburgen à Arnhem. Cet ouvrage d'une épaisseur de 0.5 m est rigidifié par des HEA scellés dans une fondation de béton. L'assemblage en place des panneaux supprime les fuites de bruits entre les cages.

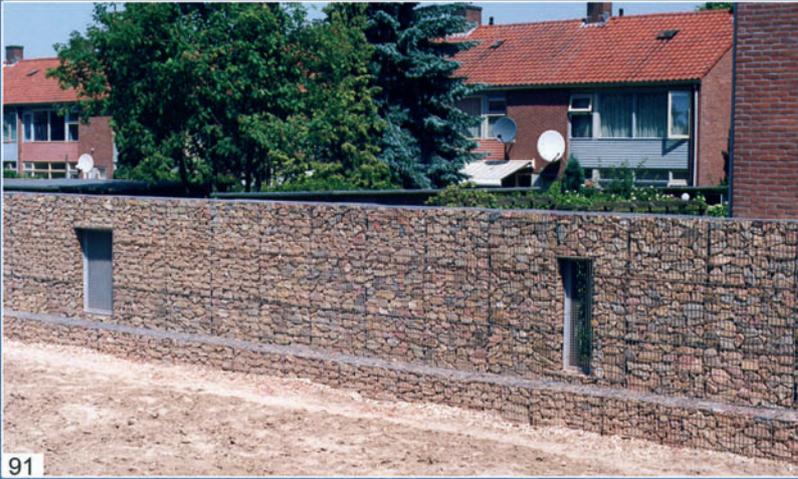
91

91/ Ecran antibruit réalisé avant les travaux d'une déviation pour le nouveau quartier Malburgen à Arnhem. Cet ouvrage d'une épaisseur de 0.5 m est renforcé par des HEA fixés dans une fondation de béton. L'assemblage en place des panneaux supprime les fuites de bruits entre les cages. 92/ Mur de séparation dans un lotissement. 93/ Clôture d'une école primaire. Rangées de 0.7 m permettant un remplissage et appareillage manuel du parement par l'extérieur. 94/ Abris à vélos et local poubelle. 95/ Ecran antibruits. 96 et 97/ Mur antibruit à redans (débords de 0.3 m tous les 12 m) à Mannheim en Allemagne.

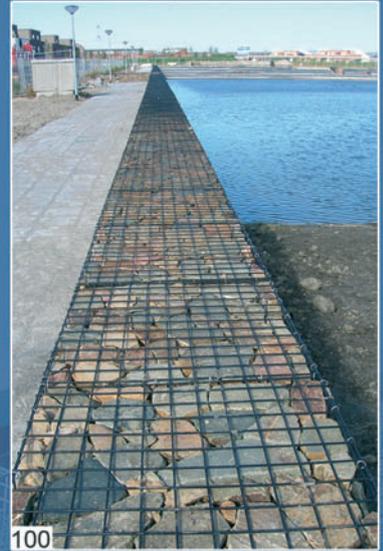
100

98 et 99/ La roseraie. Parc de la Tête d'Or à Lyon. 100/ Défense fondée sur sol très peu porteur et intégrant un parapet. 101/ Habillage d'un rideau de palplanche. 102/ Soutènement de la place du marché. 103 à 105/ Défenses de berges et parapets d'une nouvelle zone urbaine. 106/ Réalisation dans les Pyrénées d'une série de seuils sur le torrent de l'Yse par hélicoptage des matériaux de remplissage.

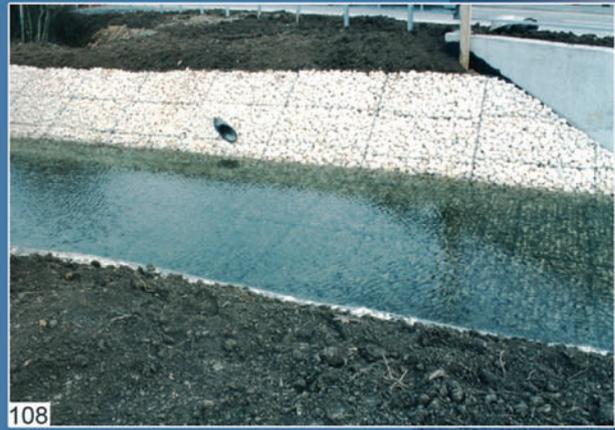
108

107/ Gradins aval et remplissage mécanique à Assen. 108/ Revêtement des berges et du fond par gabions matras. 109 et 110/ Défense de berges en gabions boîtes avec débord de gabions matras. Les mailles électrosoudées permettent des mailles plus petites et des fils plus gros. L'assemblage et la fermeture des couvercles sont beaucoup plus rapides et fiables. 111/ Manutention de gabions préfabriqués pour protéger une prise d'eau de la centrale nucléaire de Saint Laurent des Eaux. 112 et 113/ Aménagements des berges de La Thur à Cernay par gradins de gabions recouverts de couverture béton de 15 cm. Les gradins seront végétalisés. La photo 112 montre le caractère torrentiel de la rivière. Atelier du Paysage. 114/ Défense avec panneaux verticaux pour empêcher le passage sur les gradins. La loupe montre une poche de sedums.

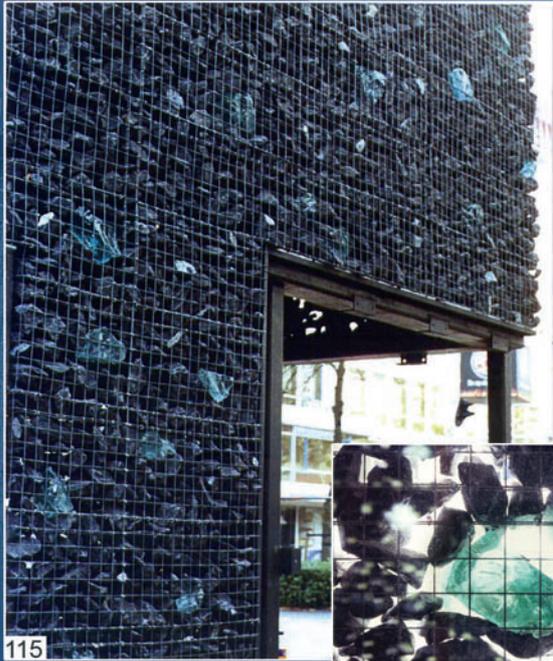
115

115/ Façade incluant des blocs de verre. 116/ La lumière traverse les gabions par les vides et les blocs de verre. 117/ Habillage de façades de la STEP de Bagnols sur Cèze. L'habillage de 0.3 m se prolonge par des murs de clôture. 118 à 120/ Le pignon d'une hauteur de 7.5 m est habillé de 11 rangées de gabions de 0.68 m. L'épaisseur de ceux-ci est de 0.3 m et l'on note la parfaite finition. 121 à 123/ Mur d'enceinte d'un centre de recherche à Eindhoven. 124/ Habillage absorbant des pieds droits d'un passage inférieur, remplis en vrac et avec fruit de 25°. 125 à 128/ Collège, école primaire et gymnase à Assen. Habillage de 0.25 m. 128 Détail du maillage.
