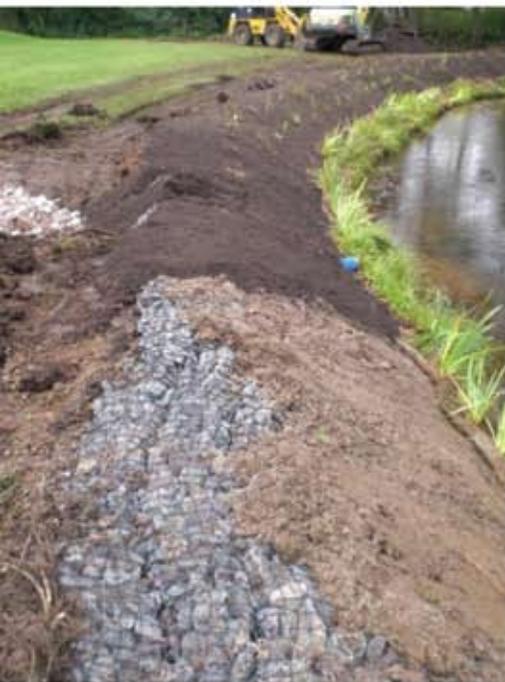
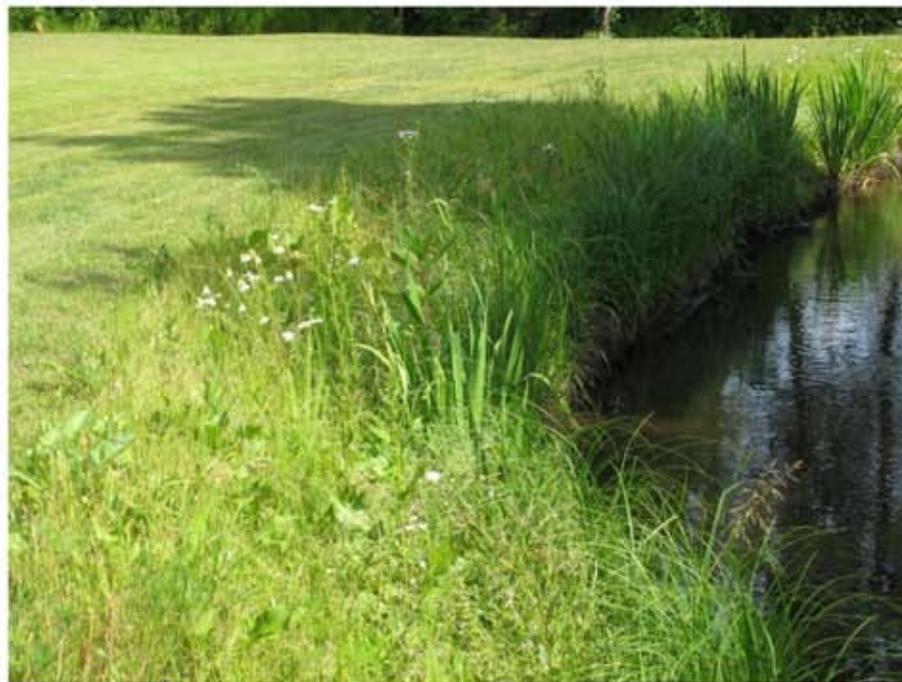
**Figure 12 et 13 : Mise en œuvre de matelas de pierre en protection de talus, recouverts de terre, plantés et habillés en pied de géonattes coco prévégétalisées, et résultat de la végétalisation 1 an après.**

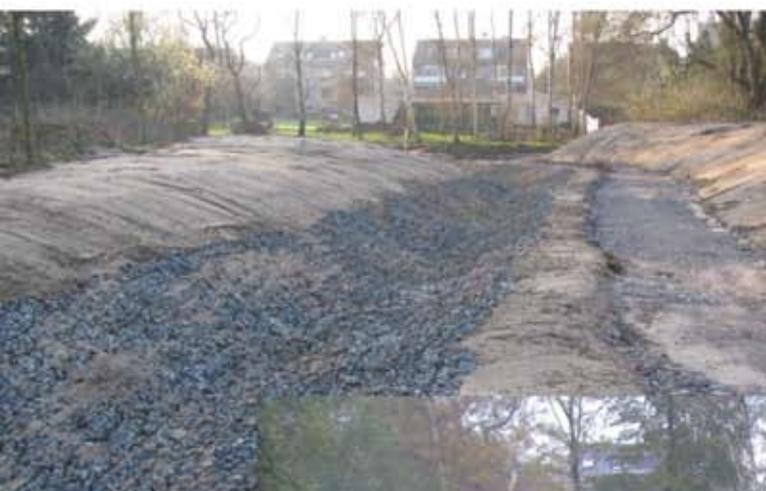
**Figure 14 : Mise en œuvre de matelas de pierre en renforcement du lit d'un déversoir : les matelas sont laissés à nus.**
